エアリアス航空 ATR72-500 が墜落

2024-08-15

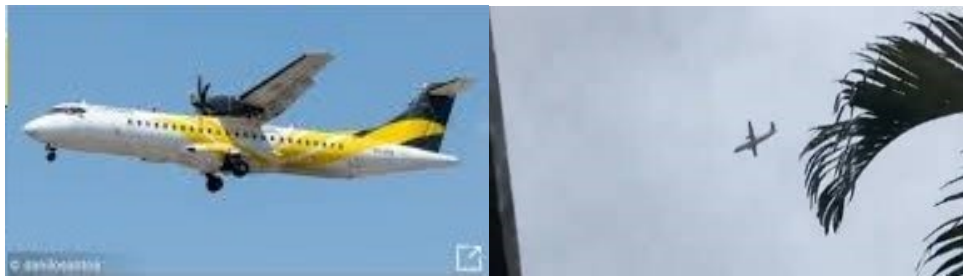
A: 2024年8月9日、ウォパース・リーニャス・エアリアス航空の2283便（ATR72-500）が、ブラジルのサンパウロ州ヴィンヘト近郊に墜落しました。この事故で、乗客58名全員と乗員4名が死亡しました。ネット上の動画では、住宅地に衝突して炎上する前に、機体が前方にほとんど速度をもたず、完全にストップしている様子が映されています。同機は、標準時14時58分にサンパウロ・グアリーリョス国際空港に向けてカスカベル空港を離陸しました。巡航高度FL170（17,000フィート）まで上昇した後、ADS-Bのデータによれば、16時21分に急降下しています。事故が起きた空域では、FL120からFL210の間の空域で、激しい着氷を伴う気象状況になっていました。飛行記録（FDR）と操縦室音声記録（CVR）は回収されています。

図.1 エアリアス航空の ATR72-500 と墜落直前の状況

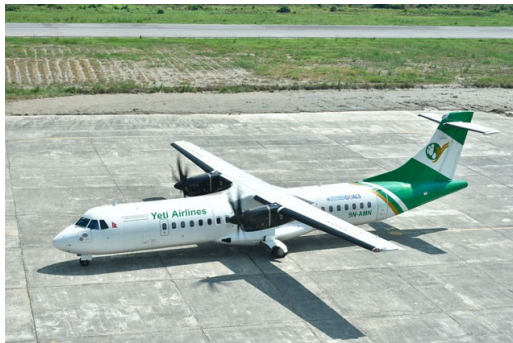
A: 2023年1月15日、ネールのイティ航空 YT691 便（ATR72-500）がポカ国際空港の滑走路12への最終進入段階で墜落しました。ポカ国際空港は本年1月1日に開港しましたが、同便は以前の空港との間に流れるセリ川の土手に激突して炎上しました。現地の報道によると、パイロットは最初に滑走路30への進入を準備した後で滑走路12への進入を航空管制に要求したとのこと。同空港の標準計器到着方式（SIA: Standard Instrument Arrival procedure）によれば、同便は最初に旧空港に設置されている POK VOR をレニャル進入位置（Initial Approach Fix (IAF)）として 087° の方位角（Heading）で通過した後に、滑走路12に向けて右旋回しなければならないことになっています。新空港は旧空港の東南東に位置しています。その日の YT691 の前の便はすべて滑走路30に着

陸していました。1月12日のYT677便（ATR72）だけは、空港の北側を飛んだ後に滑走路12に着陸していました。現時点では、搭乗者72名のうち68名の死亡が確認されています。

図.2 イェティ航空の事故機と同型機

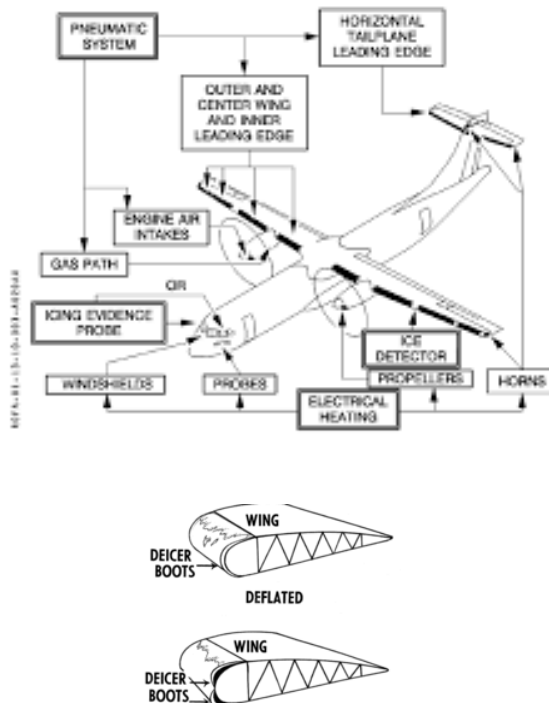
A: 事故のわずか2日後に、トップダウン思考で事故原因を「除氷ブーツ（Deicer Boots）のスイッチの入れ忘れ」と推測して、第1報を発信しました。その後、飛行記録が解読されたことから、第2報で「2発のエンジンの両側のプロペラがフェザーリング状態になっていた」ことをお知らせしました。

図.3 ATR72の除氷ブーツ

A: コンピュータやAIによる自動化技術では防止できません。離陸前のチェックリスト (Checklist) による確認で防止しています。チェックリストに関わるエラーでは、これまで数多くの事故が起きています。ヒューマンファクターには「チェックリストのヒューマンファクター (Human Factors in Checklist)」という研究分野があります。多くのヒューマンファクターの研究者が熱心に議論しています。

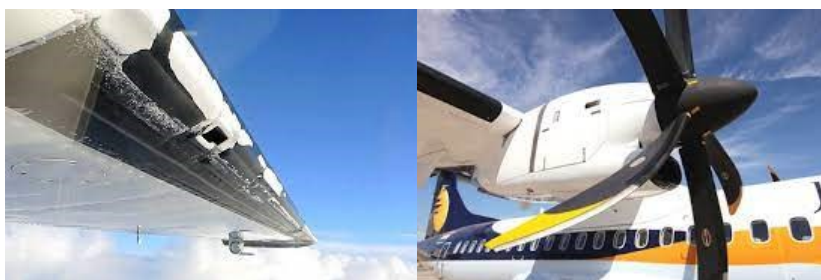
A: 次のような過程でエンジン推力が低下します。主翼前縁部分の着氷→主翼の揚力の低下→主翼の迎角 (Angle of Attack) の増加→エンジンの空気吸入口の閉塞 (Choking) →エンジンの回転羽根 (Blade) の失速→エンジン回転数の低下→エンジン推力の低下の順です。

図.4 主翼前縁部分の着氷とエンジンの空気吸入口
