イエティ航空 ATR72-500 が墜落

2023-01-17

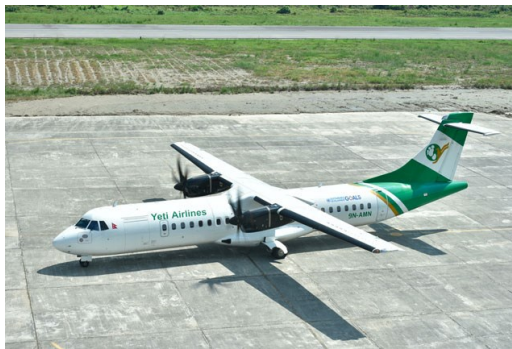
図.1 イエティ航空の事故機と同型機

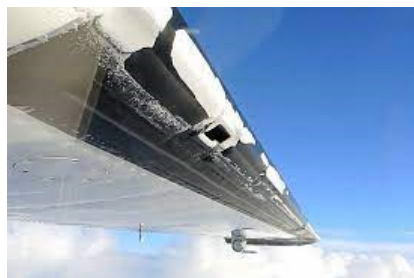
A: トップダウン思考とは、事象を広い視野と深い洞察力で考えて問題解決を探ることです。広い視野で ATR 社製の機種に注目してみれば、ATR42 シリーズや ATR72 シリーズはこれまで主翼前縁 (Leading Edge) の着氷が原因で何件か失速による墜落事故を起こしていることがわかります。

図. 2 ATR72 の主翼前縁の着氷

A: 補助翼が取り付けられている主翼部分の前縁に着氷があれば、空気の流れが乱れて後方の補助翼の揚力に影響を及ぼします。極端な場合には、操縦輪（Control Wheel）を回して補助翼を操作しても機体が思う方向とは逆に旋回するという現象が起きます。

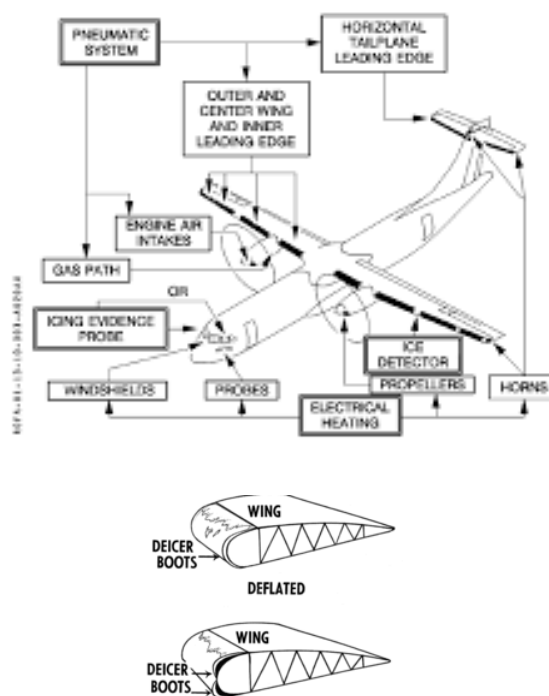
A: 主翼前縁の除氷ブーツ (Deicer Boots) など、さまざまな防除氷装置が装備されています。除氷ブーツは、主翼前縁の着氷をセンサーで感知してエンジンからのニュマティック (高温高圧空気) でゴム製のブーツを自動的に膨らませることで着氷を除去する装置です。ところが、これまでの米国の国家運輸安全委員会 (NTSB) による事故調査で、ATR42 や ATR72 の除氷ブーツが機能不足であることがわかりました。主翼前縁における除氷ブーツの長さが設計時の 2 倍必要であるとのことでした。FAA は直ちに ATR42 シリーズと ATR72 シリーズに対して耐空性改善命令 (AD) を発効して、改修と設計変更を指示しました。

図. 3 ATR42 と ATR72 の防除氷装置
