サリヤ航空の CRJ-200 が墜落

2024-07-25

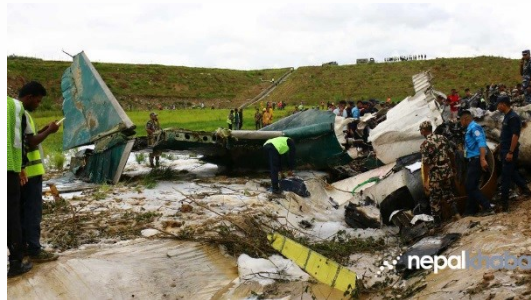
A: 2024年7月24日、ネパールのカトマンズ空港の滑走路02から離陸したサリヤ航空のCRJ-200ERが墜落しました。機体は滑走路の中心線から200メートル右側に逸れて墜落、炎上しました。カトマンズ救助調整センターによると、18人が死亡しているのが確認されました。機長だけが生存しています。犠牲者18人全員が航空会社の従業員でした。事故発生直後のビデオ映像では、CRJ-200が地面に激突して炎上する前に、右翼を下げて降下する様子が映っています。初期情報によると、同機は整備（Cチェック）のためにポカラに向かっていた。搭乗者には、航空機の整備技術者や航空会社のスタッフがいました。ネパール政府は、事故調査のために5名からなる調査委員会を設置しました。通信・情報技術大臣によると、水曜日午後に開かれた緊急閣議で調査委員会を設置することが決定されました。委員会は45日間で報告書を作成することが求められています。

図.1 墜落したサリヤ航空の CRJ-200ER
