東北新幹線の連結器が分離

2024-09-19

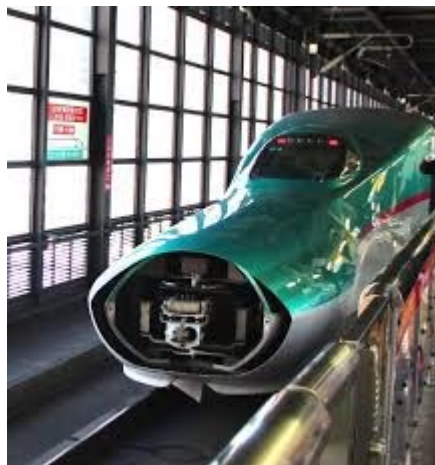
図.1 連結器が分離したはやぶさ6号

A: 2024年9月19日午前8時7分ごろ、JR東日本の東北新幹線上りのはやぶさ・こまち6号が、古川-仙台間を走行中に連結器が分離して緊急停車しました。同社は、車両を点検して詳しい経緯を調べています。乗客は合わせて約320人で、けが人はいませんでした。東北新幹線は、トラブルを受けて東京-新青森間の上下線で運転を見合わせました。秋田駅を出発したこまち6号（7両）が、盛岡駅で同駅始発のはやぶさ6号（10両）と連結していました。東京駅に向かって走行中に連結器が外れたものです。非常ブレーキが作動して、古川駅を通過後約6km走行した地点で止まりました。同社は、トラブル発生後の点検でいずれの車両も脱線していないことを確認しました。国交省によれば、走行中の新幹線で連結器が外れるトラブルは国内で初めてとのこと。

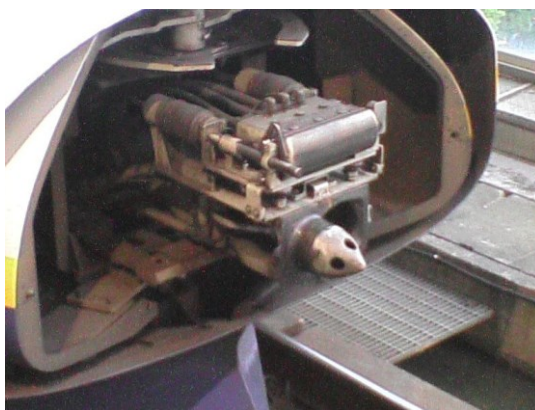
直通運転の開始で、営業運転中の新幹線列車が途中駅で分割・併合を行うことになりました。営業運転で分割・併合を行うためには、乗務員室内の遠隔操作で連結器の分離・締結操作や連結器カバーの開閉を行う分割併合装置が必要になりました。そのため、400系やE2系、E3系、E4系、E5系、E6系の車両で、電磁式の分割併合装置が搭載されることになりました。これらは「新幹線用密着連結器」と呼ばれ、電子機器により遠隔操作されるようにデザインされています。因みに、新幹線以外にも同種の電磁式連結器が用いられて私鉄車両があります。

図.2 新幹線用密着連結器
